Fiche issue d'un incident français

Blocage d'une source de radiographie hors de l'appareil

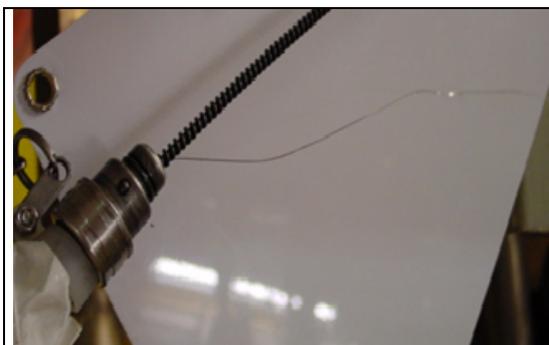
Photo N° 3

La photo N° 3 qui représente l'extrémité de la télécommande, on voit clairement un fin câble d'acier qui sort de la gaine d'éjection. La PCR avait aperçu ce câble coté gaine d'éjection lors de la phase initiale. A ce stade, le gammagraphe et ses accessoires doivent partir en expertise chez le constructeur en présence des acteurs concernés. Tout porte à penser que ce câble issu de la télécommande a traversé le gammagraphe et a bloqué le cheminement normal de la source.

Modification de la maintenance par le constructeur : contrôle systématique de l'intérieur de la gaine à l'aide d'un endoscope
