## Récupération d'une fontaine au radium dans un fossé

Fiche issue d'un incident français

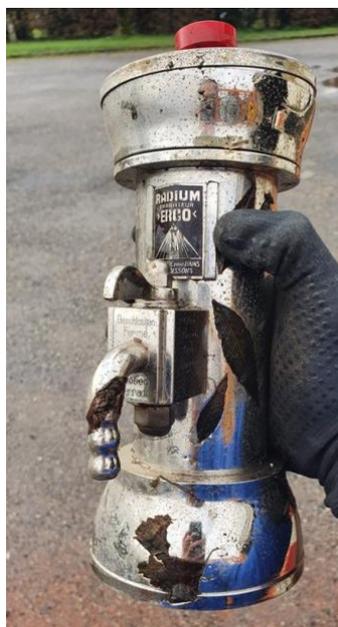
**Figure 1. Fontaine au Radium**

Sur cet objet, le risque de contamination est présent au niveau du robinet ou du bouchon de remplissage, les mesures de confinement sont maintenues, avec consigne de lavage des mains et du visage.

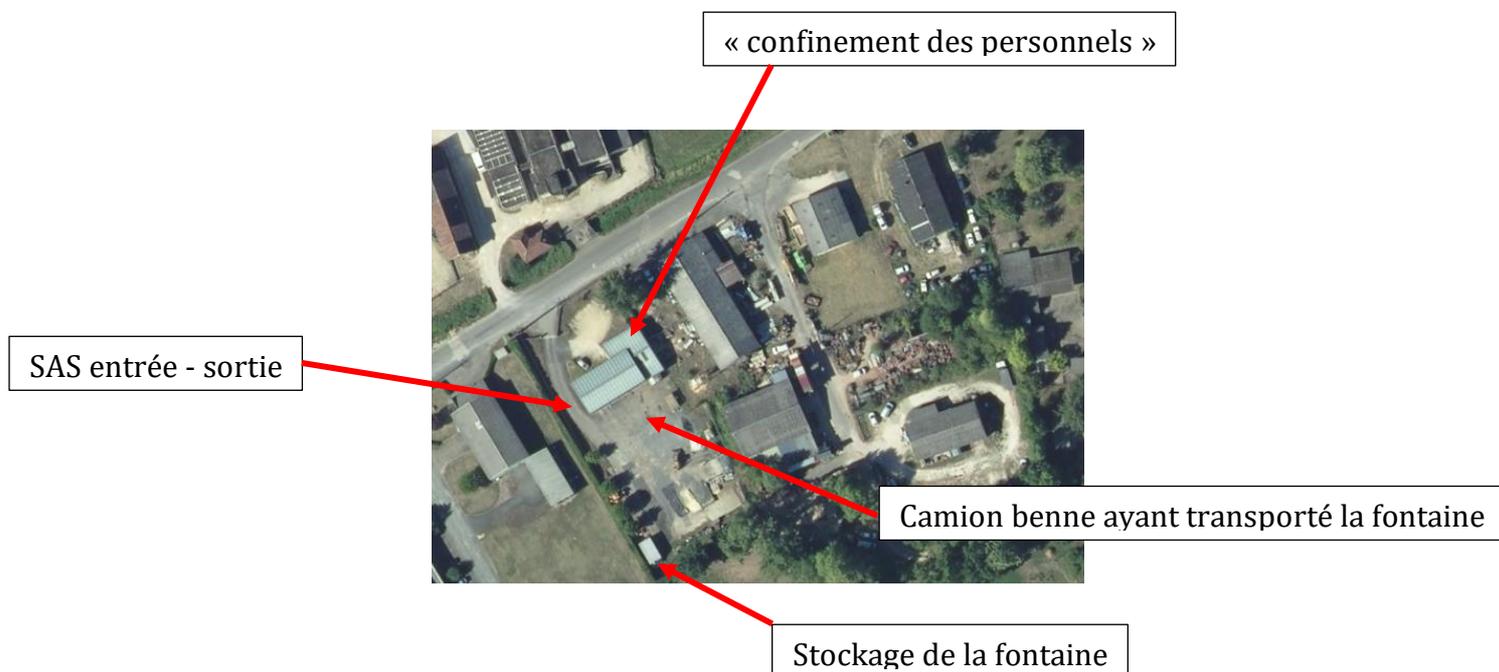
**Figure 2. Photo de l'aménagement de la zone d'intervention**

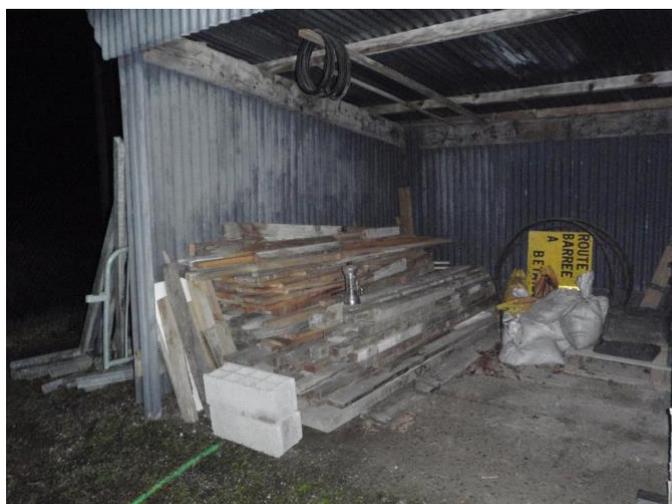
**Figure 3. Fontaine dans le hangar**

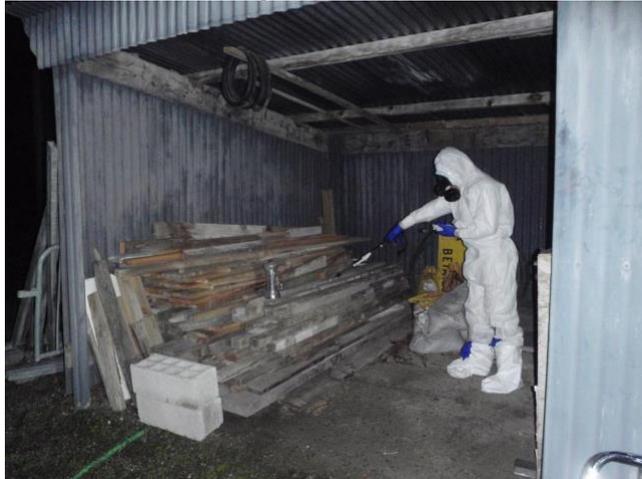
- Contrôle de contamination au niveau de la benne et de la cabine du camion ayant transporté la fontaine. Pas de détection de contamination.
- Actions sur la fontaine :
  - Installation d'une zone de réalisation des frottis : mesure réalisée avec un ictomètre équipé d'une sonde Alpha 100 cm<sup>2</sup> et un temps de comptage d'1 min
  - Contrôle de contamination autour de la fontaine au niveau des planches de bois : négatif.

**Figure 4. Réalisation de frottis autour de la fontaine**

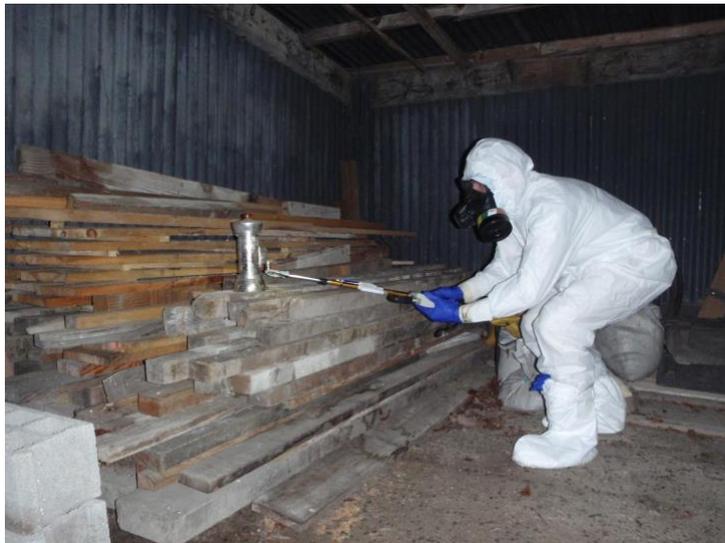
- Contrôle de contamination sur la fontaine sur les zones identifiées comme à risque : bouchon de remplissage, robinet, corps. Les frottis sont réalisés à sec au bout d'une perche afin d'optimiser la dose des intervenants. Résultats : Pas de détection de contamination.

**Figure 5. Réalisation de frottis à distance sur la fontaine**

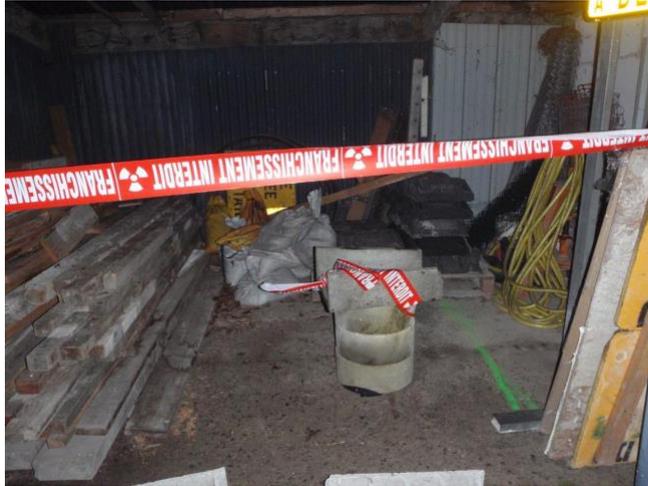
- Mesures des valeurs de débit d'équivalent de dose :
  - Contact : 63 µSv/h
  - 50 cm : 5 µSv/h
  - 1 m : bruit de fond

**Figure 6. Entreposage de la fontaine à l'intérieur de buses dans l'attente de l'enlèvement par l'Andra**

- Conditionnement de la fontaine dans deux sacs plastiques étanches, puis entreposage à l'intérieur de buses en béton afin de limiter le débit d'équivalent de dose. Mesures proches du bruit de fond.

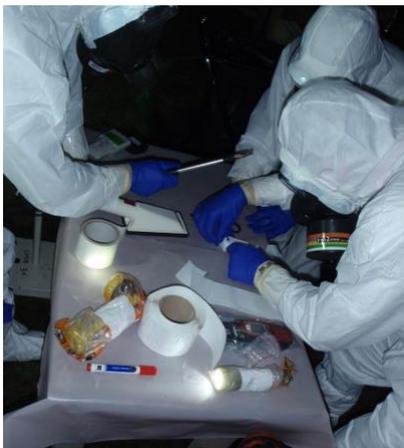
**Figure 7. Zone de mesure des frottis**

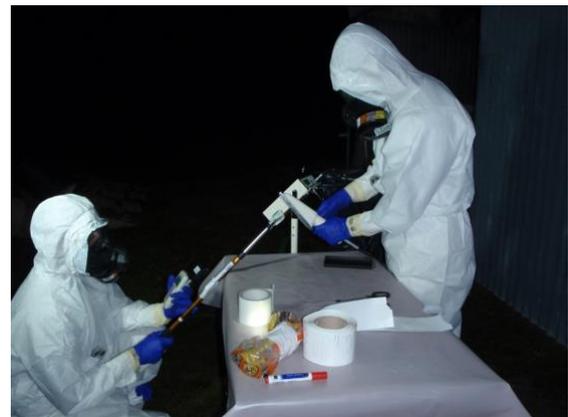
**Figure 8. Mesure de frottis au bout de la perche**
