Perte d'une source de gammagraphie ayant causé de nombreuses expositions

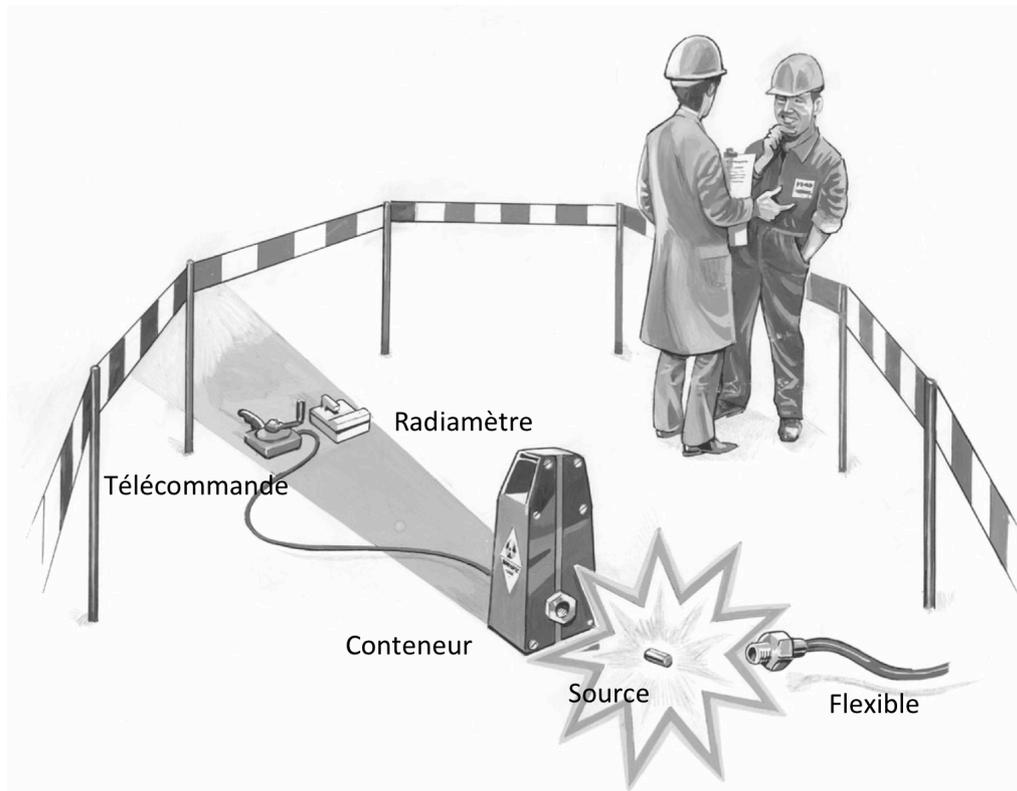
Par la suite une investigation a montré que la source s'était détachée, pour une raison indéterminée, et était tombée de la gaine d'éjection durant le démontage de l'équipement. Le radiamètre n'avait donc pas été utilisé correctement pour vérifier que la source était bien rentrée dans son conteneur. La baisse de débit de dose constatée à la fin de la manipulation 5 jours plus tôt peut s'expliquer par un effet écran causé par le conteneur situé lors de la mesure entre le radiamètre et la source déjà détachée (cf. figure).

Source détachée, mais le conteneur a fait écran durant l'opération de rembobinage.

1. Le radiamètre doit impérativement être utilisé pour contrôler le retour complet de la source en position sûre. Plusieurs mesures doivent être effectuées en différents points, particulièrement à proximité du conteneur du côté de l'éjection de la source, pour s'assurer du retour de la source.

2. Les sources se détachent de leur tube-guide le plus souvent à cause de l'usure du dispositif d'accrochage permettant de relier le porte-source au câble flexible d'extraction. La vérification du niveau d'usure est primordiale, et des réparations doivent être entreprises dès que nécessaire, en plus de la révision annuelle du conteneur et de son mécanisme d'extraction.

3. Un contrôle de débit de dose aurait dû être effectué au retour du conteneur à son lieu de stockage. Cela aurait permis de détecter la perte de la source beaucoup plus tôt. En effet, en l'absence de la source, le débit de dose autour du container est beaucoup plus faible.

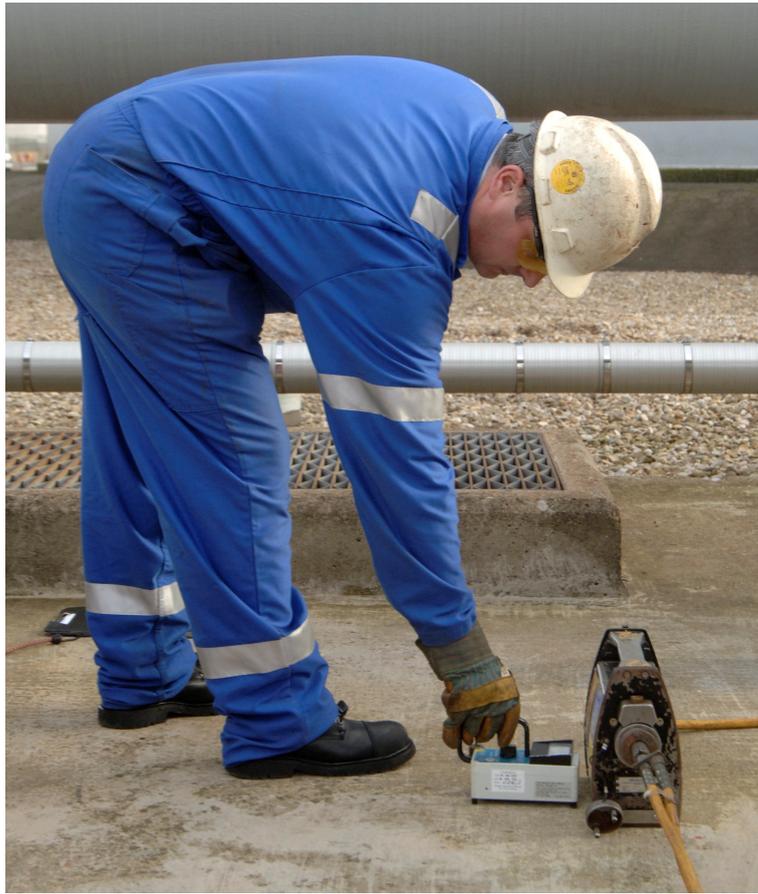
Exemple de contrôle de débit de dose proche du conteneur pour vérifier que la source est entièrement rentrée.
