Déclenchement d'un portique de détection à l'entrée d'une déchetterie par des détecteurs de fumée ioniques

Fiche issue d'un incident français

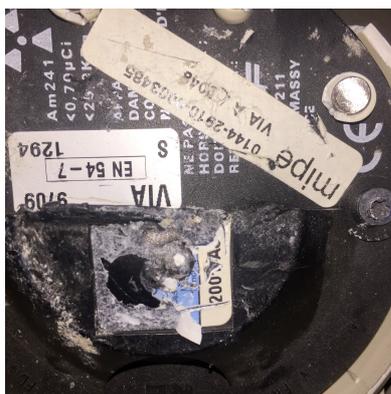
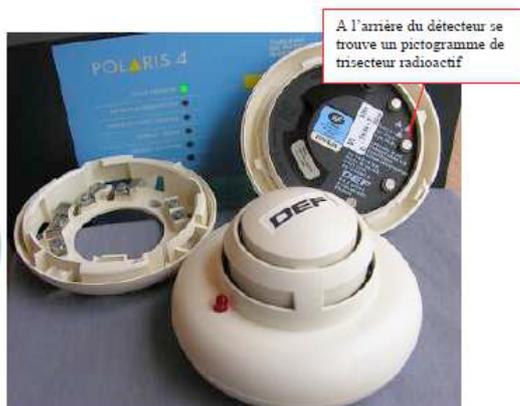
Lors du chantier de désamiantage, les faux plafonds avaient été démontés et évacués dans des bennes avec d'autres gravats dont les détecteurs de fumées ioniques contenant des sources d'américium 241. Environ 300 détecteurs de fumées avaient été déposés lors de ce chantier.

La benne, qui avait été vidée sur le chantier, était composée de 25m³ de gravats contenant de l'amiante et des sources radioactives.

Pour le traitement des gravats, deux entreprises sont intervenues 2 mois après l'incident (une pour l'amiante et une pour les détecteurs).

Les détecteurs déposés au sol dans le bâtiment ont été récupérés, conditionnés dans des sacs signalés « présence de matière radioactive » et entreposés dans des préfabriqués sur le parking.
