Radiographie industrielle : blessure à la main après exposition à des rayons X

Fiche issue d'un incident britannique

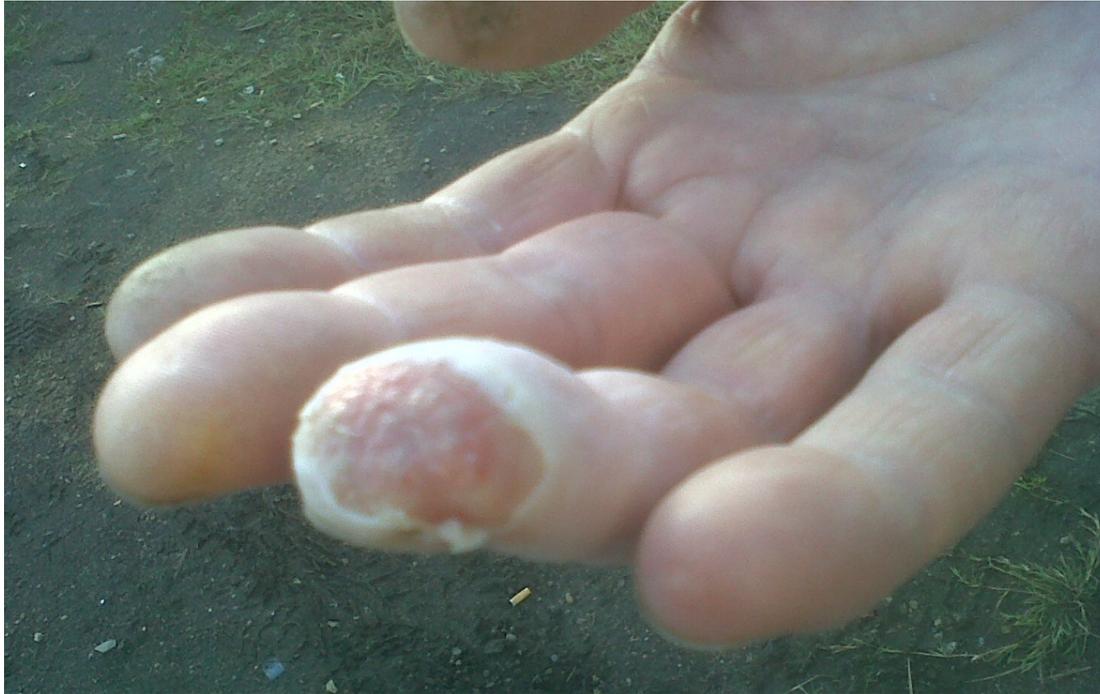
Il n'y a pas eu d'enquête juste après l'incident : l'incident a été signalé 3 semaines plus tard quand l'opérateur a informé l'entreprise de brûlures radiologiques à l'extrémité de ses doigts (voir photographie ci-dessous).

L'exposition aux doigts de l'opérateur de radiographie a été estimée à 23 Sv en considérant une exposition de 2 secondes au faisceau.

L'opérateur a souffert de graves dommages tissulaires aux doigts de sa main droite. Il a été traité par chirurgie mais ses doigts sont restés engourdis avec des picotements occasionnels même s'il est de nouveau apte au travail.

1. La radiographie industrielle utilise des sources de haute énergie. Une exposition, même courte, au faisceau primaire de rayons X peut provoquer des blessures radiologiques. Les systèmes de signalisation et de sécurité ne doivent jamais être déconnectés ou contournés à moins que d'autres précautions puissent être mises en place pour maintenir le même niveau de sûreté global.

2. Les systèmes de signalisation et de sécurité en radiographie industrielle doivent être testés régulièrement. Cependant, une évaluation des risques doit être effectuée pour les méthodes de tests en consultation avec un expert en radioprotection. Une telle évaluation aurait mis en évidence les dangers potentiels lors de la déconnexion des systèmes de sécurité installés. Dans ce cas, il aurait été relativement simple de mettre en place des systèmes de sécurité alternatifs pour empêcher l'accès à l'enceinte durant le test.

3. Un des dispositifs de sécurité le plus important est le contrôle des panneaux de contrôle par des clés. Dans ce cas, la clé a été laissée sans surveillance sur le panneau de contrôle même si les instructions de travail demandent à ce qu'elle

soit enlevée. Lors des investigations suite à l'incident, il a été montré que c'était une pratique courante.

4. Un système de sécurité indépendant a permis ici d'éviter que la dose reçue soit beaucoup plus élevée. Des dosimètres électroniques individuels fournissent une fonction similaire et doivent être fournis à tous les opérateurs de radiographie industrielle.
5. Il n'existait pas de procédures spécifiques pour s'assurer d'un travail sécurisé lors du test des systèmes de sécurité de l'appareil de radiographie mobile et il n'y avait aucune disposition pour s'assurer que cette tâche était correctement supervisée.
