## Chute d'un appareil de gammagraphie en casemate

Fiche issue d'un incident français

***Incident de source, gammagraphe 192Ir, utilisé en casemate (blockhaus), activité d'environ 3 TBq.***

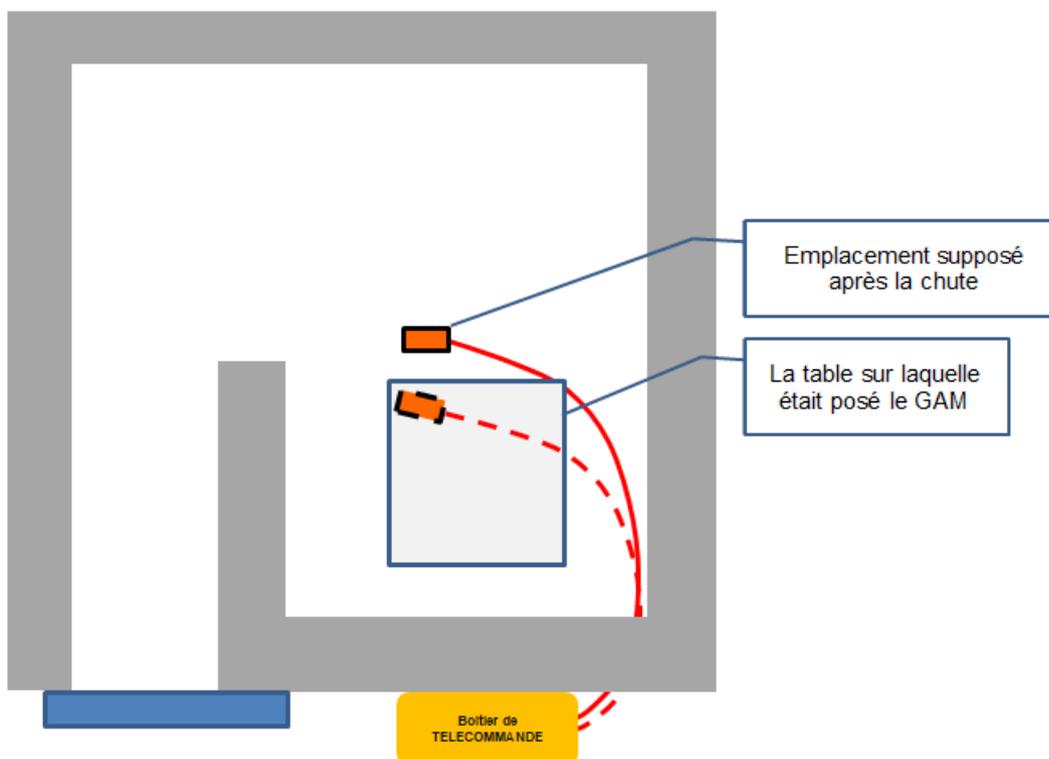
Le jour de l'incident, à 14h25, l'opérateur arme le gammagraphe, sort de la casemate, la ferme et éjecte la source. Il entend ensuite un bruit à l'intérieur de celle-ci et suppose alors que le gammagraphe a chuté. Il ne peut pas vérifier si c'est le cas car il n'y a aucune visibilité de l'intérieur de la casemate. Le technicien essaie alors de réintroduire la source mais n'y parvient pas.

**Figure 1 : Schéma de la casemate avec emplacement du gammagraphe avant et après la chute**

Une analyse de l'incident a été réalisée par l'entreprise de gammagraphie et le fournisseur. Il a été supposé que la position de la télécommande a entraîné la chute de l'appareil de gammagraphie initialement positionné sur une table de travail.

En effet, l'angle de courbure du câble de la télécommande observé suite à l'incident semble montrer que ce dernier était trop tendu, ce qui a pu déséquilibrer l'appareil. Il est également possible que la table ait été également instable.

1. Vérification de la stabilité effective du gammagraphe avant toute intervention
2. Vérification, avant chaque armement, que la télécommande ne présente pas d'angle de courbure abrupt et qu'elle ne soit pas tendue.
3. Veiller au bon rangement et à la propreté de l'espace de travail
4. Information et sensibilisation renforcées des radiologues ayant une expérience inférieure à 1 an

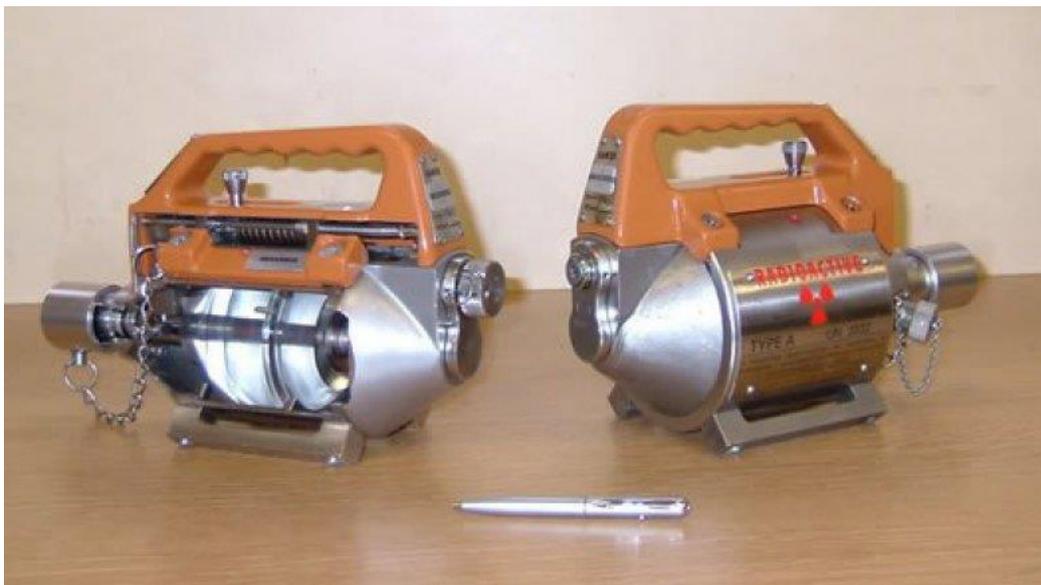
**Figure 2. Photo d'un gammagraphe**

Suite à la chute de l'appareil sur le raccord de télécommande, l'embase de la télécommande s'est déformée, ce qui a empêché la réintroduction normale du porte source. De ce fait l'appareil a été renvoyé en maintenance chez le fabricant.

Suite à ce type d'incident, le gammagraphe doit être envoyé en révision complète.
