Défaut de protection radiologique dans un nouveau poste de radiologie

Fiche issue d'un incident français

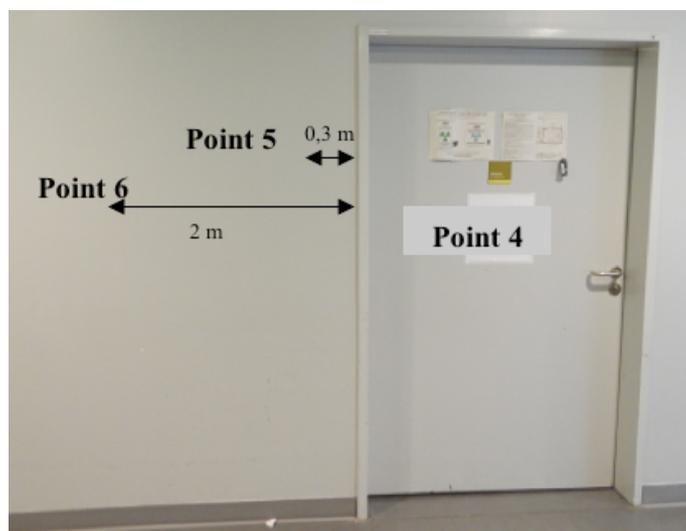
Schéma des points de mesure

Sur les 3 points de mesure côté salle d'attentes, les mesures effectuées autour du point n° 5 ont révélé des doses supérieures au bruit de fond.

Localisation du point de mesure	N° repère	Valeur max en débit de dose ($\mu\text{Sv/h}$), faisceau vertical (bidon sur table)	Valeur max en débit de dose ($\mu\text{Sv/h}$), faisceau horizontal (bidon devant Potter)
Derrière mur - salle d'attente côté porte entrée patient à ≈ 30 cm sur une hauteur de 1,30 m	5	1	0,8

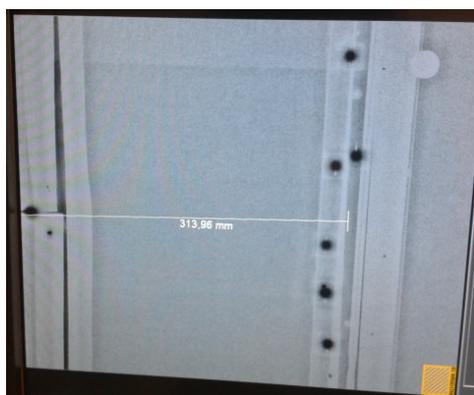
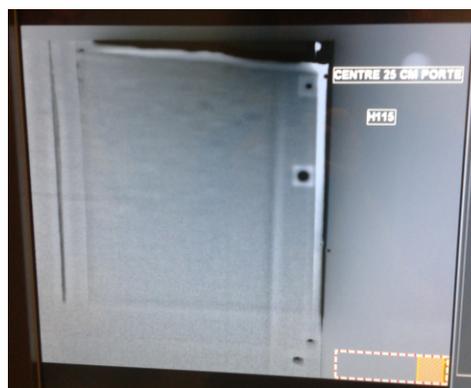
Radiographies du mur

La porte d'entrée des patients étant trop près de la table d'examen, elle a été décalée sur la droite. À la place, un pan de mur a été reconstruit avec la plaque plombée récupérée du côté droit, mal positionnée et sans étanchéité.

Pour confirmer et prouver les ruptures de protection du mur, des radiographies ont été réalisées.

Pose d'une 2ème plaque de plomb par-dessus la 1ère.

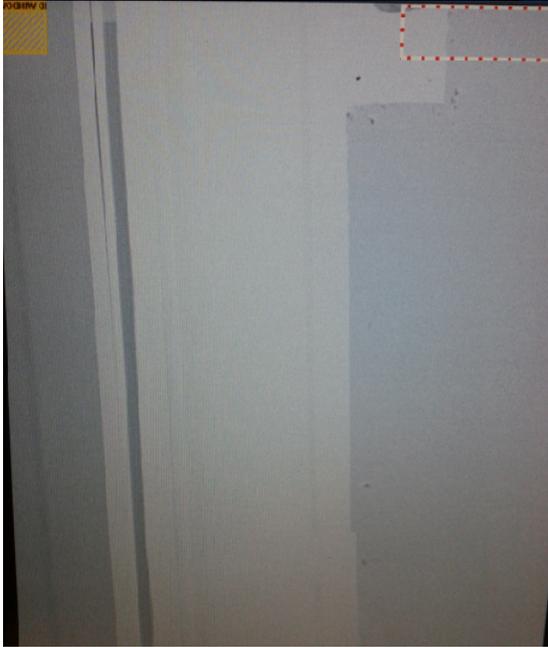
Les mesures donnent le bruit de fond avec les rayonnements diffusés.
