Perte de contrôle d'une source radioactive conduisant à une exposition fortuite de l'opérateur

Fiche issue d'un incident français

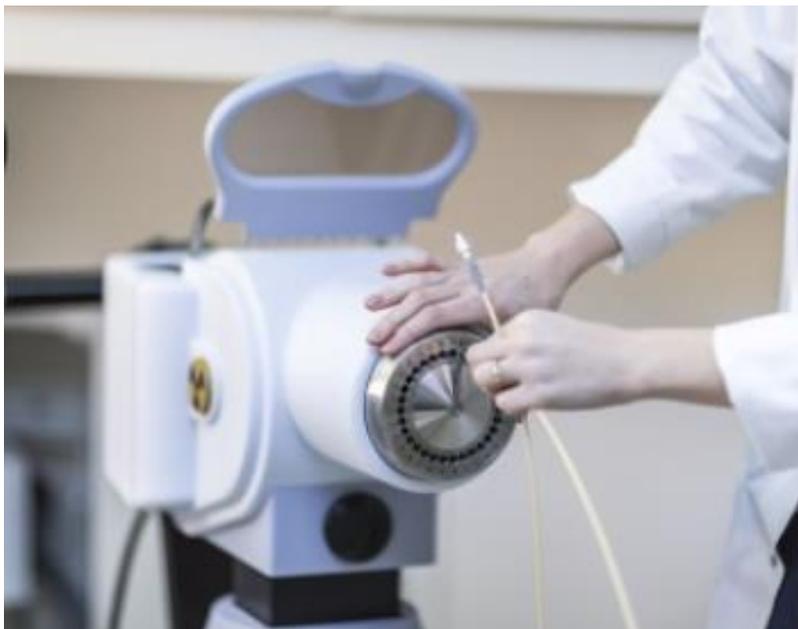
Déconnexion d'un guide tube

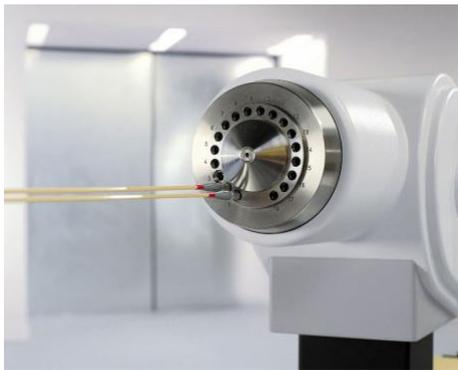
Guide tube connecté au projecteur.

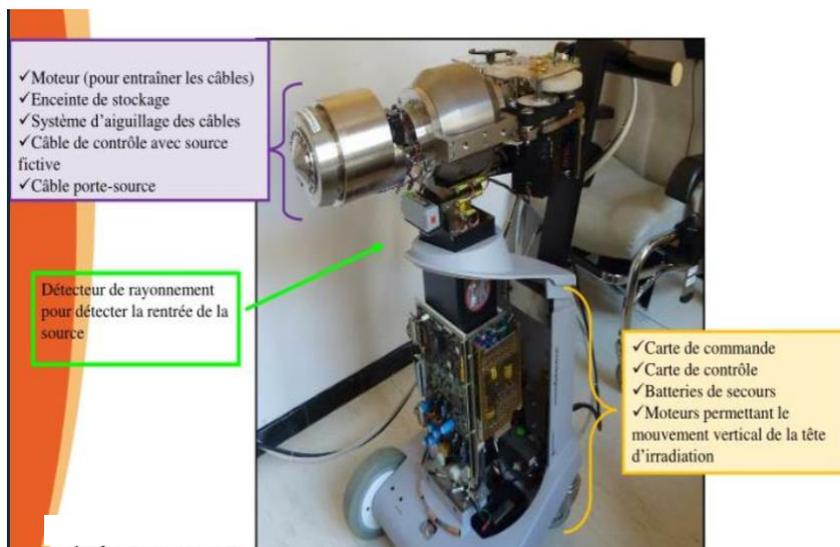
Description des éléments composant le projecteur
