Contamination d'une enceinte suite à l'explosion d'un flacon contenant un médicament radiopharmaceutique

Fiche issue d'un incident français

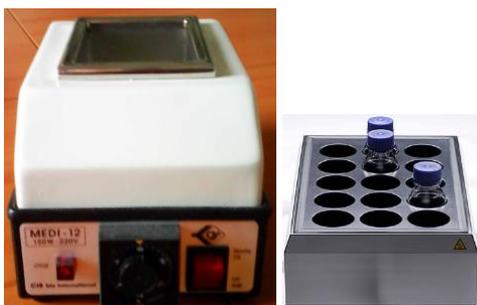
Bloc chauffant et support de flacon

Le MERM B a constaté que le flacon de MRP n'était plus dans le bloc chauffant et que la lampe à UV située au-dessus était cassée.

Le MERM B a constaté que le fond du flacon de MRP était resté dans le bloc chauffant et que le flacon contenant de l'eau et le thermomètre y était resté coincé suggérant une surchauffe.

Il semble que le flacon de MRP, en chauffe, ait éclaté, projetant sa partie supérieure sur la lampe à UV et la brisant à cette occasion.

3. Etalonner le thermostat du bloc chauffant en mesurant la température de l'huile dans un flacon avec un thermomètre, si ce n'est pas possible, à défaut :

4. Changer le système complètement : nouveau bloc chauffant avec température plus précise, grâce à un thermomètre intégré.
5. Porter obligatoirement un dosimètre opérationnel lors de la préparation de MRP et en situation incidentelle.

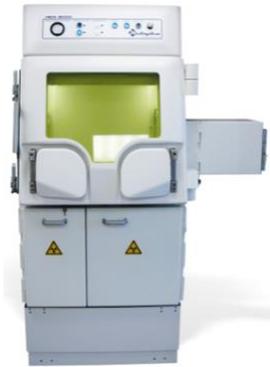
Enceinte plombée

L'enceinte plombée a été entièrement contaminée avec présence, en outre, de nombreux débris de verre.

La décontamination a été effectuée par le cadre du service, le MERM B, le radiopharmacien puis la PCR, au moyen d'un aspirateur pour aspirer les débris de verre (aspirateur mis ensuite en décroissance) puis par des nettoyages successifs avec des produits décontaminants.

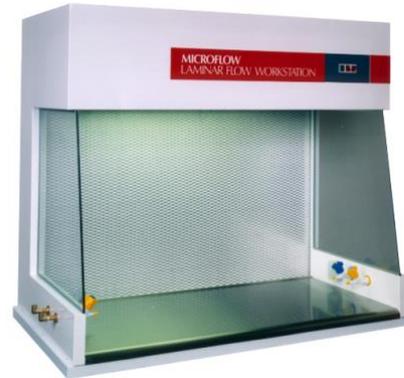
Hotte à flux laminaire

Les examens des 2 patients ainsi que les autres programmés de la journée ont été reportés. Seuls quelques examens cardiologiques ont été maintenus. La préparation des seringues s'est faite, en mode dégradé, dans la hotte de marquage cellulaire (sorbonne à flux laminaire*) à partir du flacon de MRP déjà prêt à l'emploi, par le MERM A.

* la hotte à flux laminaire est utilisée pour le marquage de cellules figurées du sang (plaquettes, globules rouges...) avec quelques MBq de radionucléides (^{99m}Tc, ¹²⁵I, ¹¹¹In). Ces cellules du sang sont prélevées à un patient, marquées par un radionucléide puis réinjectées à ce patient. La vitre frontale de la hotte est plombée; à l'intérieur, la partie centrale de manipulation est stérile mais pas sur les côtés.

6. Prévoir une double paire de gants dans les opérations de décontamination.
7. Envisager la possibilité d'un espace protégé derrière un château de plomb dans la hotte de marquage cellulaire en cas de procédure en mode dégradée.
