Exposition d'un travailleur lors d'un contrôle de tuyauteries sur une installation pétrolière.

Fiche issue d'un incident français

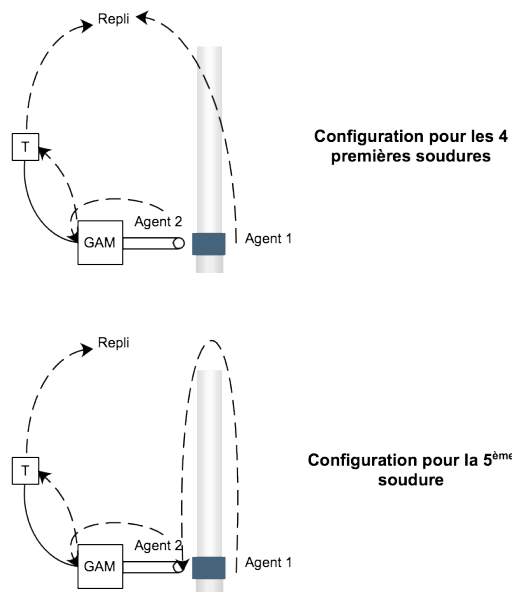
Pour la préparation des soudures (mise en place des radiogrammes, positionnement du collimateur...) les agents travaillent chacun d'un côté de la tuyauterie : le film (radiogramme) étant mise en place d'un côté par A et le dispositif d'irradiation (collimateur) de l'autre par B (voir schéma ci-dessous).

Lors de la cinquième exposition (soudure délicate à contrôler) l'agent A, après s'être éloigné comme convenu, modifie son itinéraire (sans prévenir l'agent B) et revient vers la soudure pour revérifier la position du collimateur et du film : l'agent B ne voyant pas

l'agent A du fait de l'encombrement du site pense qu'il est au point de repli et éjecte la source (voir schéma).

1. L'éjection de la source ne doit pas s'effectuer sans s'assurer au préalable que l'intervenant qui a positionné le film est en zone de repli.
2. Ne pas s'éloigner de la zone de repli sans le signaler.
3. Des pratiques de fiabilisation doivent être préconisées en amont de l'intervention par le responsable du chantier.
4. Lorsque les intervenants n'ont pas l'habitude de travailler ensemble, un entretien de préparation du travail est recommandé en amont du chantier.
