## Incendie avec présence de détecteurs de fumée ionique et de paratonnerre radioactif

Fiche issue d'un incident français

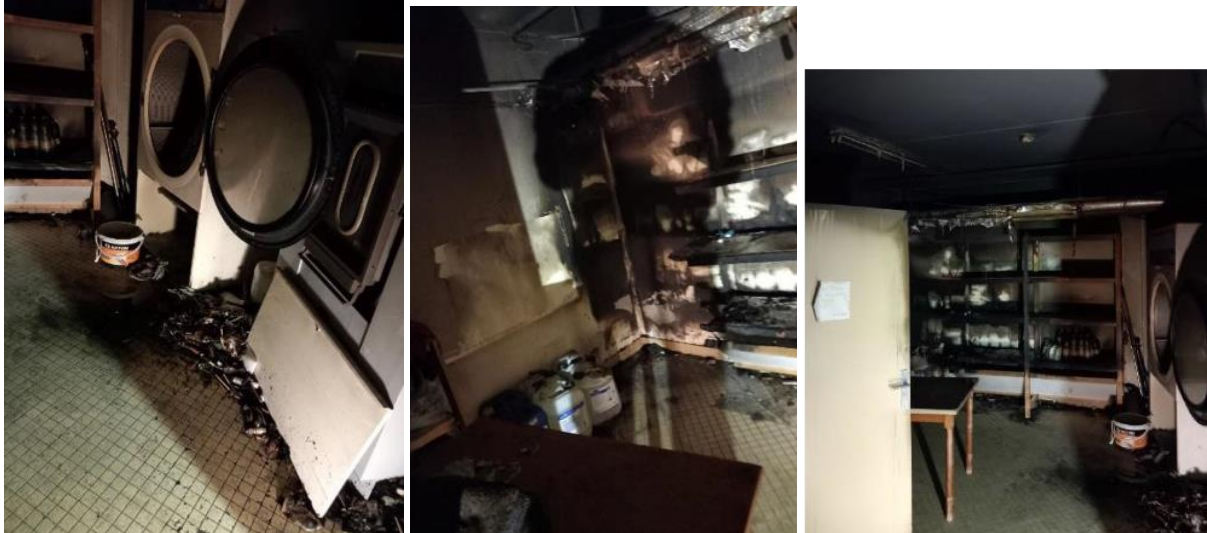
***Local après le sinistre***

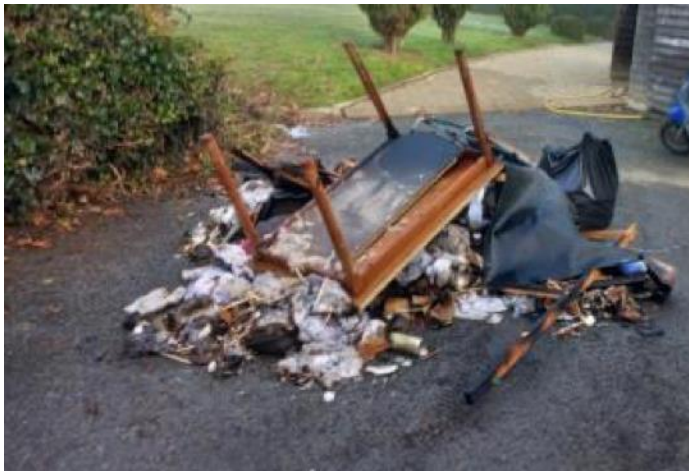
***Déblais à l'extérieur***

La problématique est de retrouver la tête du détecteur de fumée dans les déblais et de contrôler l'absence de contamination alpha dans le local incendié, sur les personnes présentes dans l'établissement et sur les intervenants sapeurs-pompiers.

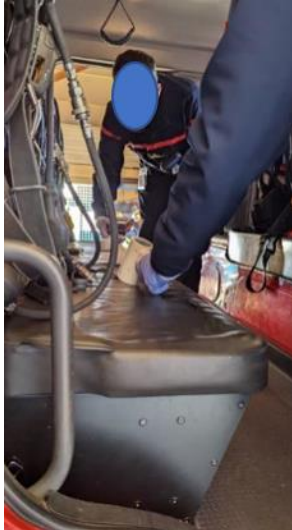
***Contrôle de l'intérieur du véhicule de secours.***

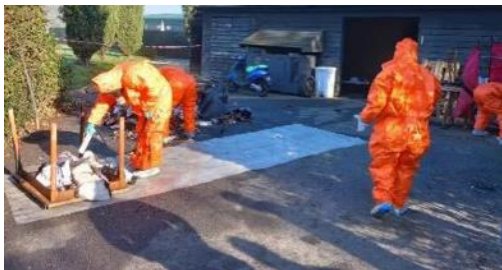
***Contrôle des déblais du sinistre sur une bande vinyle.***

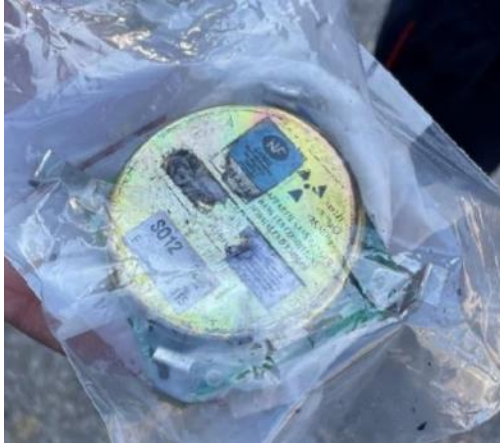
***Détecteur conditionné dans un sachet plastique.***

Le détecteur avec sa source est conditionné dans un sachet plastique, puis remis au technicien de maintenance du système de sécurité incendie pour une élimination dans la filière adaptée.

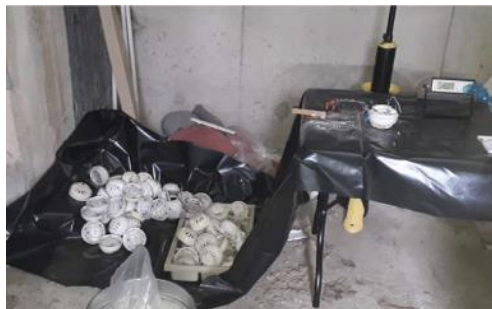
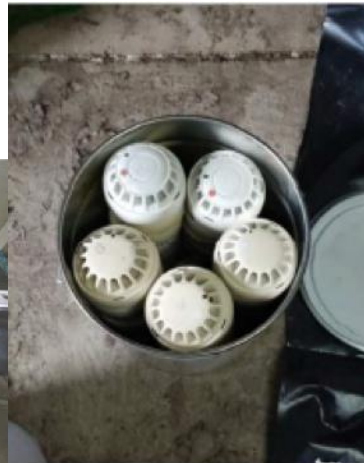
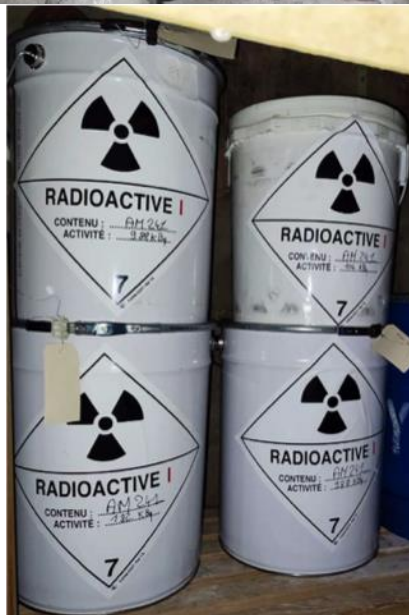
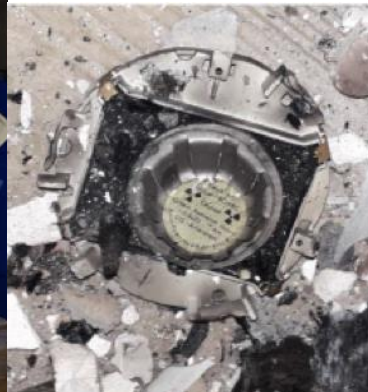
***Détecteurs endommagés par le sinistre.***

- Montage d'un SAS pour l'engagement en zone de travail
- Protection des intervenants par le port d'une tenue de type 3 étanche aux liquides et d'un masque filtrant avec cartouche P3
- Démontage de 85 détecteurs ioniques encore présents au 3<sup>ème</sup> étage en tenue de feu et appareil respiratoire isolant (ARI). 4 détecteurs endommagés par l'incendie uniquement. Ces derniers sont stockés dans un local, puis dans des fûts de transport adaptés.

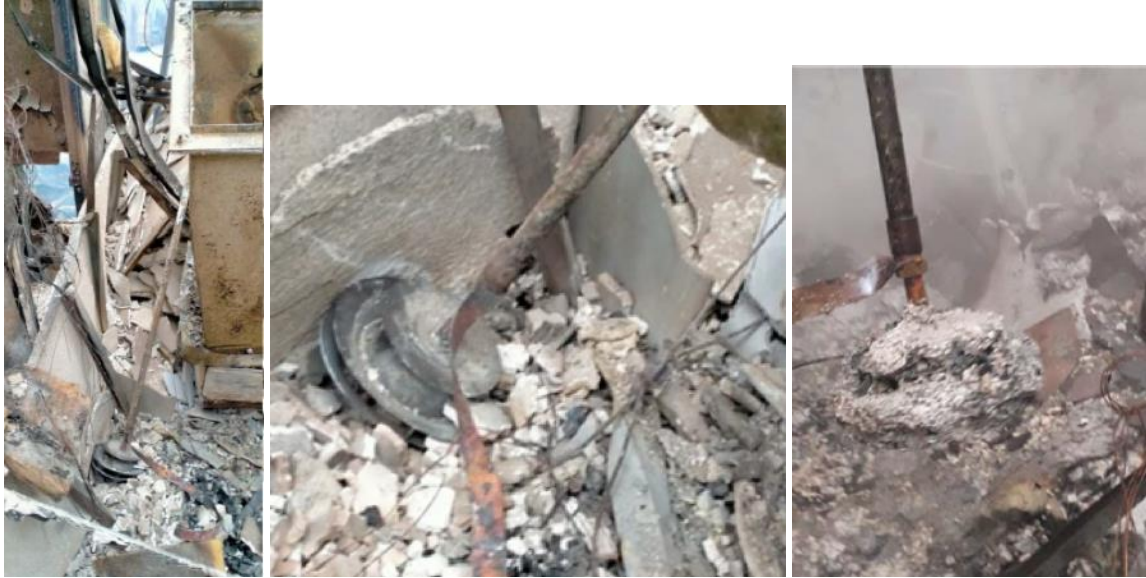
- Recherche et récupération du paratonnerre par un binôme équipé en tenue de type 3 étanche aux liquides et masques filtrant P3, avec sonde X et sonde alpha/beta/gamma de surface 15 cm<sup>2</sup>.

- Conditionnement du paratonnerre dans un fût de transport ANDRA. La zone de travail est protégée par une bache plastique. Le mat est découpé selon le guide de récupération des paratonnerres de l'ANDRA. Une spectrométrie Gamma a confirmé la présence de Radium 226 dans le paratonnerre.

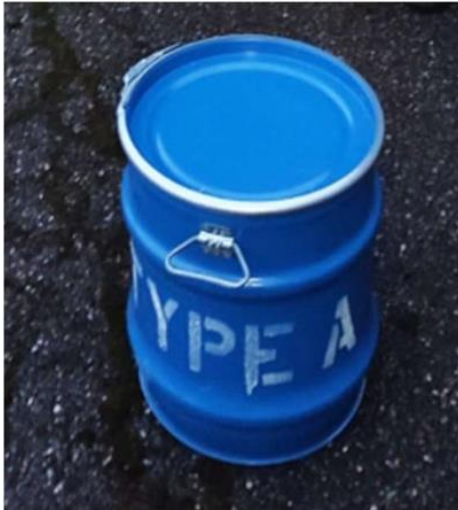
### ***Conditionnement de la tête et d'une partie du mat dans un fût Andra de type A.***
