Fiche issue d'un incident français

Irradiation de trois agents dans une installation de traitement par ionisation

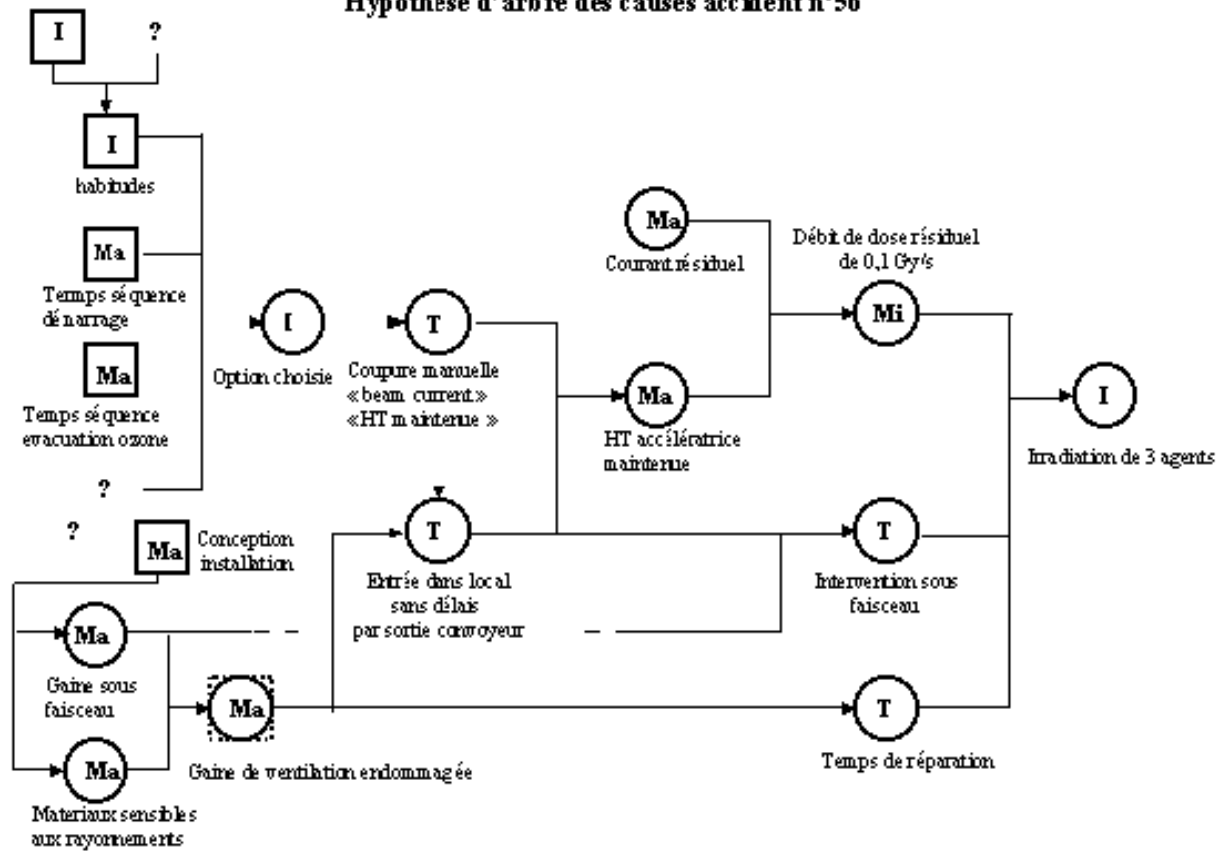
Hypothèse d'arbre des causes accident n°56

L'arbre des causes, dans une hypothèse de construction vraisemblable, montre deux grandes chaînes causales : une chaîne liée à la conception du matériel, une chaîne liée au comportement des opérateurs.

Le convoyeur et la ventilation n'ont pas été conçus pour fonctionner sous rayonnements. D'où des pannes régulières nécessitant des interventions.

La chaîne de sécurité présente une faille, puisqu'on peut entrer dans le local par la chicane de sortie du matériel.

Selon les témoignages recueillis au cours du procès qui a suivi l'accident, les trois opérateurs avaient l'habitude d'entrer dans la casemate par le sas de sortie du matériel, suivant en cela l'exemple du directeur général. Les raisons en sont la perte de temps occasionnée par la procédure officielle (recherche de productivité ?), et la méconnaissance profonde des risques, ou l'accoutumance.
