Exposition aux rayons X d'une manipulatrice en radiothérapie

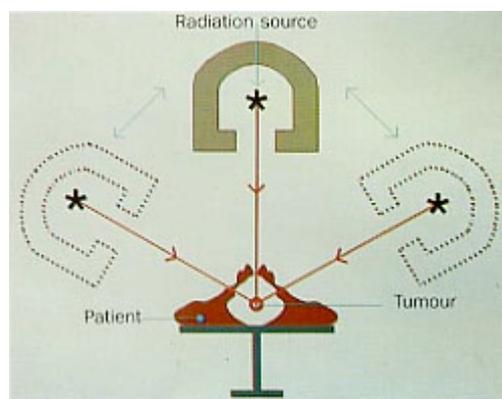
Installation du patient en salle de traitement
