## Contaminations lors d'injection de médicaments radiopharmaceutiques en médecine nucléaire

Fiche issue d'un incident français

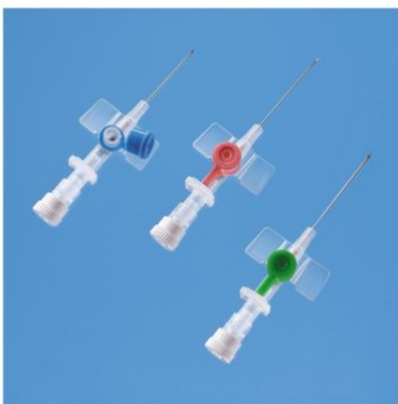
Une scintigraphie myocardique d'effort a été réalisée le matin à un patient avec un médicament radiopharmaceutique (MRP) : la tétréfosphine marquée par du technétium-99m. Un cathéter 22 G\* obturé par un bouchon à valve (voir photo) a été posé au patient et conservé après la première partie de l'examen.

Puis le patient a été injecté de nouveau avec le MRP (829 MBq) l'après-midi pour la scintigraphie myocardique au repos. Auparavant le manipulateur en électroradiologie médicale A (MERM A) (classé en catégorie A) a rincé le bouchon à valve laissé en place le matin, avec de la solution salée isotonique à l'aide d'une seringue de 10 ml munie d'un pas de vis « Luer-Lock† ». Il a ensuite injecté le MRP au moyen d'une seringue de 2 ml dans son protège-seringue par connexion « Luer simple » (sans pas de vis) donc sans solidarisation forte avec le bouchon à valve.

Lors de l'injection, le MERM A a senti une résistance au niveau du cathéter. Il a augmenté la pression, ce qui a provoqué une déconnexion accidentelle de la seringue et du cathéter et le MRP a jailli sous pression, éclaboussant le MERM A au niveau du cou et les vêtements du patient. Une partie de la salle d'injection a été également contaminée.

- Pas d'erreurs humaines par rapport aux règles internes à l'exception de :
  - incident n° 2 : la contamination du couloir aurait pu être évitée si le MERM A avait signalé la contamination du sol de la salle d'effort à son collègue le MERM B
- La connexion des seringues sans pas de vis (Luer simple) est imparfaitement solidaire, donc fragile ;
- Le modèle de seringue utilisé a un piston qui coulisse mal et impose une pression importante.  
Ce type de seringue a été choisi par compatibilité avec les protège-seringues existant dans le service.
- Les cathéters de 22 G (d=0,64 mm) sont utilisés en routine chez l'adulte mais sont plutôt adaptés à des veines de petite taille. Ce qui entraîne davantage de difficultés à injecter.

- Utiliser des seringues avec pas de vis (Luer-Lock) adaptées à ce type d'injection qui soient compatibles avec les protèges-seringues
- Utiliser des cathéters 20 G (d=0,8 mm) plus adaptés chez l'adulte
- Rendre le socle du vélo de la salle d'effort facilement décontaminable ou lui ajouter une protection.
- Mettre à disposition des surchaussures à l'entrée des salles où sont manipulés les MRP (salle d'injection, salle d'effort) comme à la radiopharmacie.

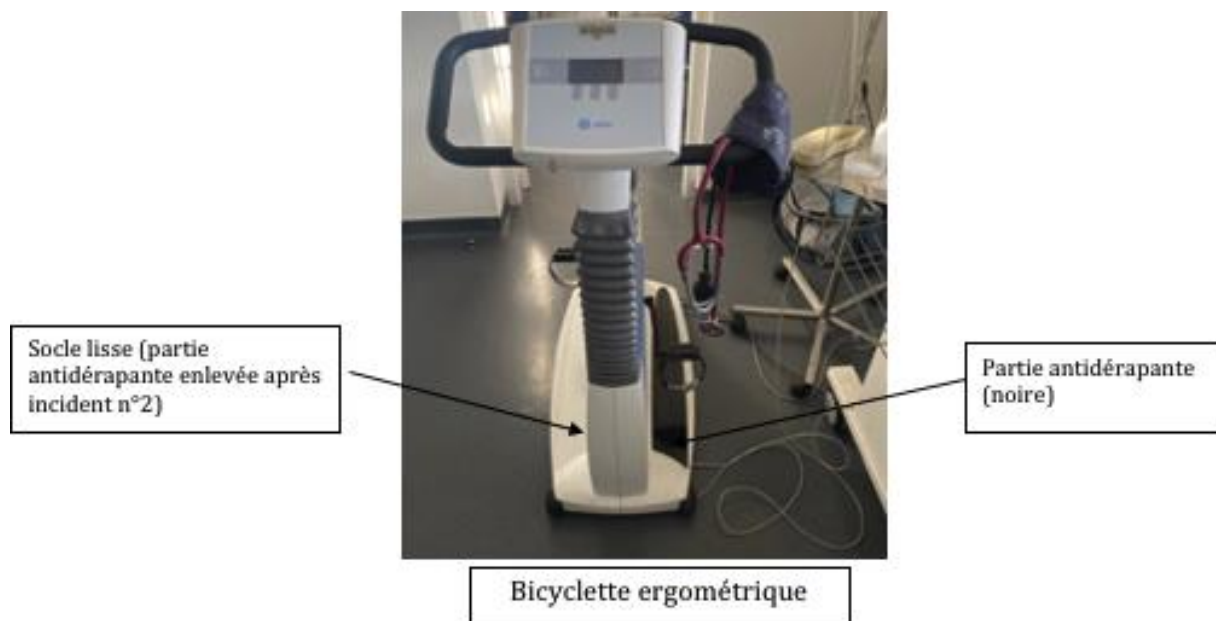
Alors que le patient réalisait son épreuve d'effort, le MERM A a injecté au patient 120 MBq de thallium-201 contenus dans une seringue de 3 ml. Cette seringue se trouvait dans son protège-seringue, et était reliée par connexion « Luer simple » (sans pas de vis) au robinet à 3 voies, robinet ouvert entre seringue et aval. Le piston de la seringue coulissant mal, le MERM a exercé une pression plus importante en tenant d'une main la seringue et de l'autre le robinet à 3 voies.

Une fuite sous pression est alors survenue entre la seringue et le robinet, éclaboussant le MERM A, le patient, la bicyclette ergométrique, le sol.
