Fiche issue d'un incident britannique

Fonctionnement d'un appareil de radiologie dentaire en mode continu

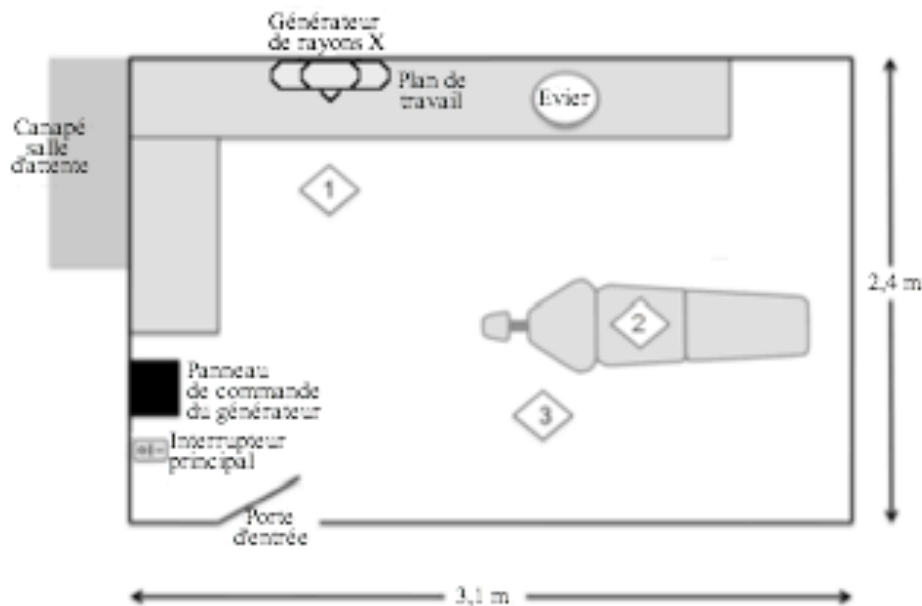
Plan du cabinet dentaire

L'enquête a montré que, lorsque le générateur émettait des rayons X en continu, il était replié dans la position « hors prise de clichés » donc proche de la paroi située en face de la porte d'entrée de la salle d'opération, le faisceau étant dirigé soit de façon verticale vers le bas, soit de façon horizontale vers la cloison séparant la salle d'opération de la salle d'attente. Dans ces conditions, il peut être considéré que les personnes présentes dans la salle de soins ont été seulement exposées au rayonnement diffusé.

Personnes	Dose maximale reçue en μSv
Situées dans la salle de chirurgie dentaire :	
- Assistante (position 1)	19
- Dentiste (position 3)	3
- Patient du dentiste mais pas au sens réglementaire du terme (il n'est pas là pour recevoir une irradiation) (position 2)	5,8
Situées dans les autres locaux du cabinet dentaire :	
- Responsable du cabinet travaillant dans un bureau adjacent	6,3
- Dentiste travaillant dans la salle de soins voisine	6,3
- Assistante travaillant dans la salle de soins voisine	1,6
- Personne assis dans la salle d'attente	0,4
