Fiche issue d'un incident britannique

## Jauge de densité écrasée par un rouleau compresseur

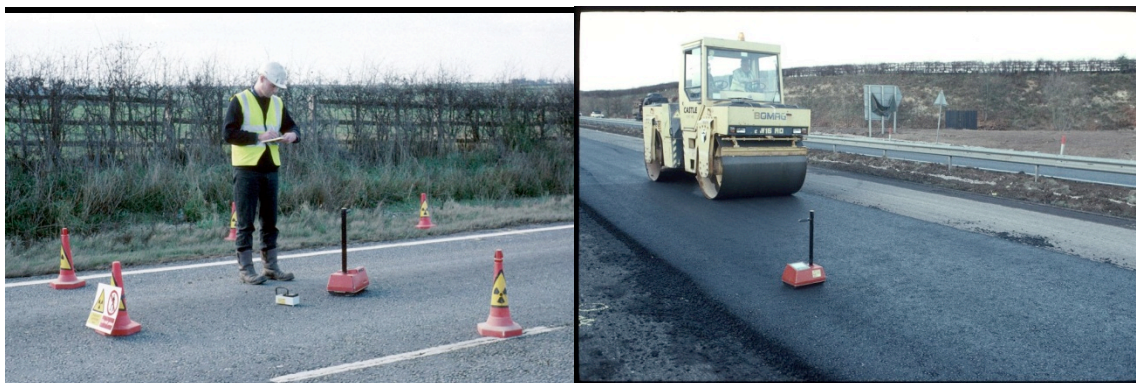
### Exemples d'utilisation d'une jauge de densité sur un chantier de BTP

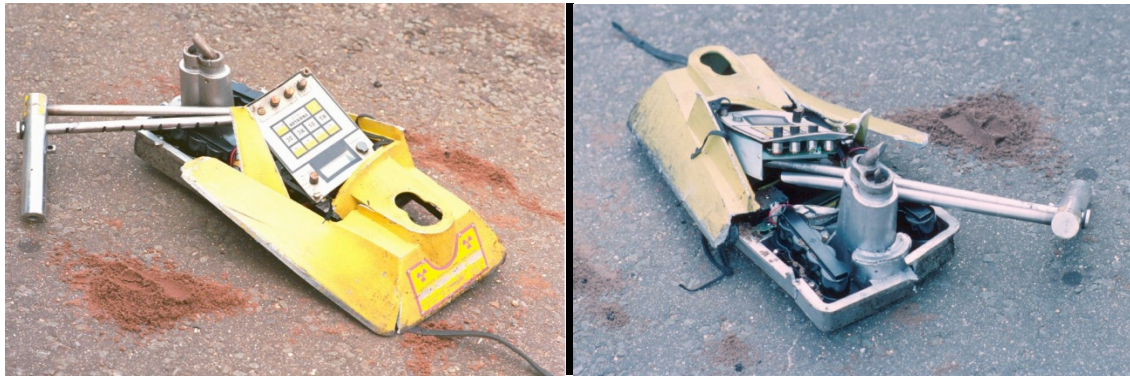
### Exemples de jauges endommagées (étui blindé des sources intact)

Malgré les dommages subis par la jauge, les étuis des sources sont restés intacts : le risque de contamination radioactive peut donc être considéré comme nul.

Si une jauge contenant des sources radioactives est endommagée, ou semble être endommagée, elle ne doit pas être recouverte de sable ou de gravillons. Cette pratique peut en effet empêcher l'évaluation des dégâts et aggraver la situation si l'enveloppe d'une ou de plusieurs sources est endommagée (car cela peut conduire à la contamination d'une grande quantité de matériau). En cas de survenue d'un tel incident, il est conseillé de faire venir une benne propre et vide sur le chantier, dans laquelle la jauge, préalablement placée dans son conteneur, peut être isolée dans l'attente d'un examen complet par le fournisseur.
