Fiche issue d'un incident britannique

## Perte de la source radioactive d'une jauge dans une usine de textile

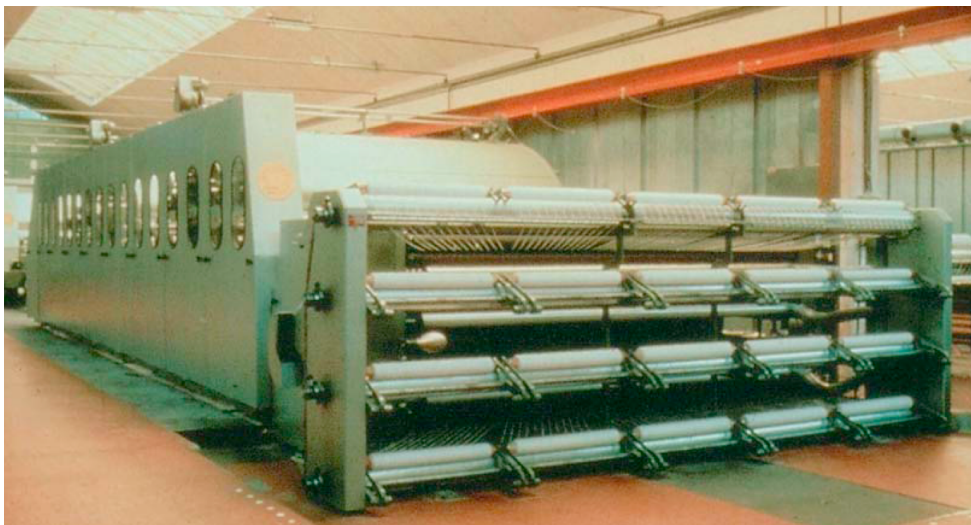
Exemple d'une cardeuse

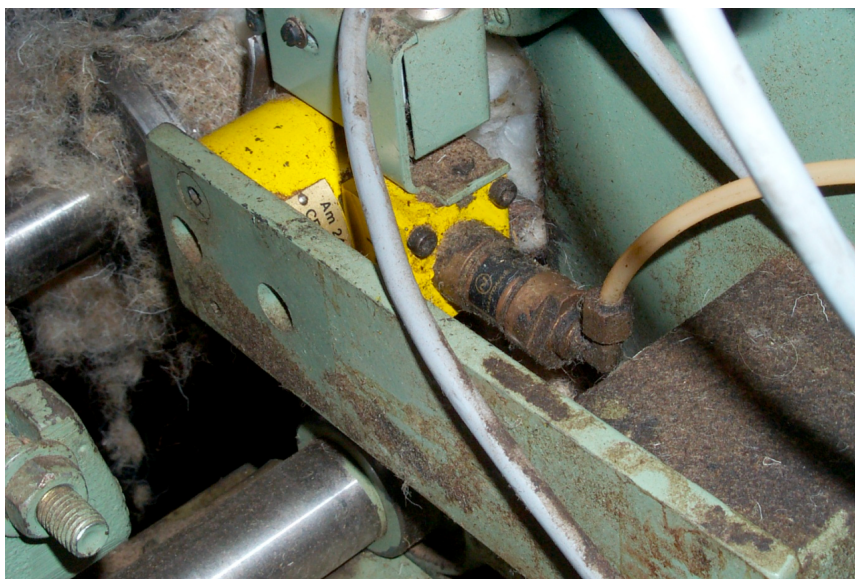
Boîtier contenant la source : le rayonnement est dirigé vers le détecteur de l'autre côté de la machine (vers le haut de la photo à gauche)

Il reste à noter que le ferrailleur disposait d'un portique pour la détection de sources radioactives orphelines mais que celui-ci ne s'est pas déclenché. Ceci peut facilement se comprendre si la source est restée dans son conteneur : celui-ci offrait en effet une très bonne protection et seuls des rayonnements de faible intensité ont pu être émis, certainement absorbés par d'autres déchets présents dans le chargement.
