Fiche issue d'un incident français

## Découverte de sources de radium dans un institut de formation

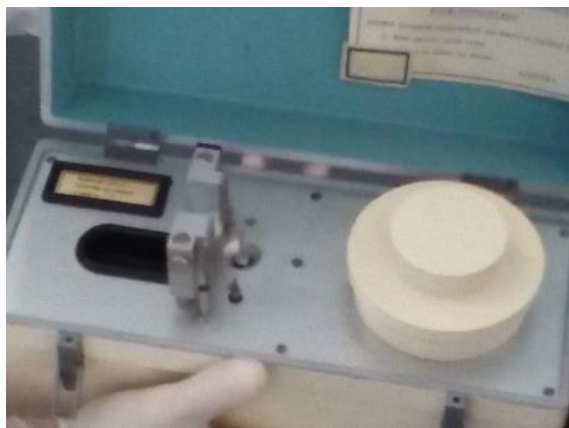
Photo 1

Les enseignants ont alors délimité un périmètre d'exclusion autour du local et des espaces mitoyens. La PCR a alors réalisé des contrôles sur le conteneur. Ces contrôles ont confirmé la présence d'une source dans ce conteneur (photo 1). De plus, une deuxième source similaire a été découverte dans le même local et une troisième de nature différente (photo2) dans un local voisin.

Les analyses par spectrométrie gamma ont montré que ces 3 sources étaient composées de radium 226. Des frottis ont également été réalisés et ont permis de détecter une contamination surfacique à l'extérieur d'un des conteneurs. Les trois dispositifs ainsi que les étagères contaminées ont été emballés puis acheminés vers un local de stockage de sources adapté.

Après enquête, les deux premières sources ont pu être identifiées comme étant des sources de calibration de dosimètres de Hammer dont le fabricant était identifié. Ce type de dosimètre était utilisé lors de la première moitié du 20<sup>ème</sup> siècle. Le troisième dispositif est un générateur de haute tension, le radium y est utilisé pour l'affichage phosphorescent, l'origine de cette source est inconnue.

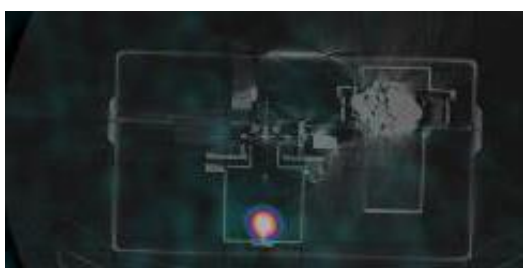
Photo 3

Pour déterminer la position des sources et leur activité, une gamma caméra couplée à un scanner a été utilisé, la combinaison de ces techniques d'imagerie permet d'obtenir une image 3D quantitative de l'activité.

Les photos 3 et 4 montrent la superposition des images scans (en gris) et gamma (couleurs) pour les deux dispositifs. La photo 4 permet de voir que le radium est présent à l'arrière-plan des galvanomètres et pas sur les aiguilles. Il apparaît également que des émissions gamma faibles sont présentes à l'extérieur des galvanomètres et donc que la radioactivité n'est pas confinée.

Des frottis ont été réalisés sur les zones identifiées et analysés par spectrométrie et ont confirmé la présence de radium. Des analyses complémentaires ont été réalisées par l'IRSN pour confirmer les mesures réalisées en interne. Les résultats suivants ont été obtenus :

- Sources de calibration de dosimètres de Hammer :
  - o DeD de 60 et 20  $\mu\text{Sv/h}$  au pseudo-contact
  - o Pas de contamination significative : ( $\alpha < 0,04 \text{ Bq/cm}^2$ ,  $\beta/\gamma < 0,4 \text{ Bq/cm}^2$ )
- Galvanomètres du générateur de haute tension :
  - o DeD de 250  $\mu\text{Sv/h}$
  - o Contamination significative sur les galvanomètres :
    - $\alpha$  : 0,5  $\text{Bq/cm}^2$
    - $\beta/\gamma$  : 2,1  $\text{Bq/cm}^2$
  - o Contamination sur les différentes surfaces du pupitre, en particulier la face avant
  - o Après analyse du spectre gamma les activités suivantes ont été déterminées :
