Blocage d'une source scellée lors de sa réintégration dans son château de plomb

Fiche issue d'un incident français

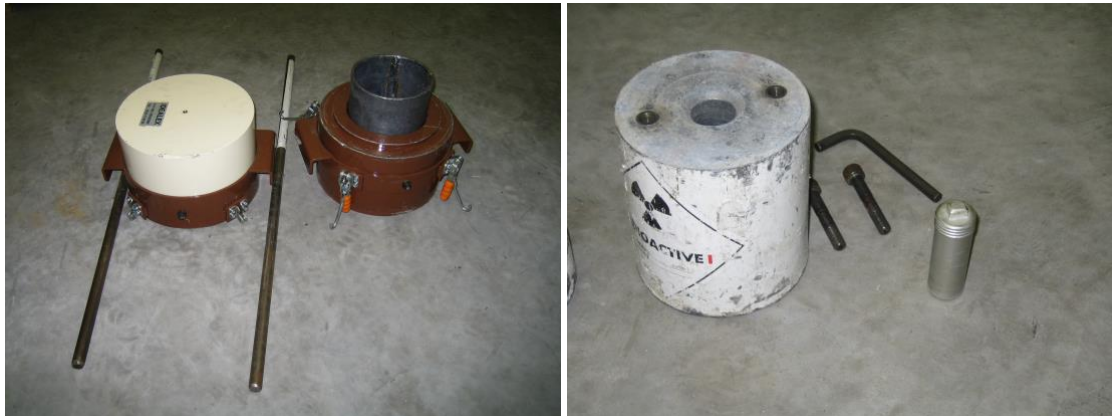
Une source scellée de Césium 137 d'activité 1,62 GBq est utilisée avec son étui dans le cadre d'un exercice. Cet exercice est réalisé en présence et sous la responsabilité d'une PCR. La source se trouve dans un porte-source de forme cylindrique (voir photos ci-dessous). Ce porte source est contenu dans un 1er château de plomb lui-même contenu dans un 2ème château de plomb. L'activité de la source étant supérieure à 0,6 GBq (A2/1000) mais inférieure à 0,6 TBq (A2) le transport doit s'effectuer à l'aide d'un colis de type A.

Le fait d'avoir deux châteaux permet de maintenir le débit d'équivalent de dose en tout point de la surface à un niveau inférieur à $5\mu\text{ Sv/h}$ et obtenir un indice de transport $IT=0$. L'étiquetage correspondant est alors de catégorie I-BLANCHE.

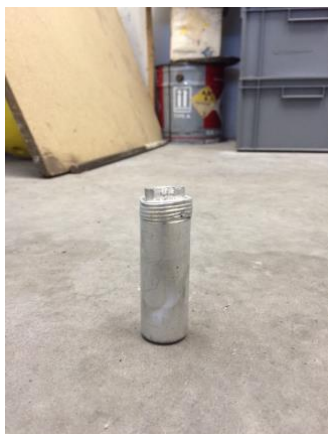
5 jours après, un nouvel exercice est réalisé avec cette même source. Les intervenants constatent que l'étui est à l'envers. La manœuvre de retournement du porte-source consistant à renverser les châteaux de plomb sur le côté est réalisée en respectant les procédures en vigueur (balisage de la zone de travail et port des dosimétries opérationnelles et passives). Cette manœuvre permet de sortir le porte-source mais il a été déformé (voir photo ci-dessous) lors de cette opération et les intervenants réalisent l'exercice.

A l'issue de l'exercice, ils replacent le porte-source dans le bon sens dans le château et constatent qu'il est bloqué dans le château. Les intervenants arrêtent l'exercice, referment les deux châteaux et les replacent dans le local de stockage, les mesures de DeD réalisées lors du rangement de la source ont fournis des résultats conformes à l'attendu et rendent compte à une PCR du site du blocage de la source.

L'orifice d'entrée-sortie du château a été refaçonner à l'aide d'une lime. Le porte source est alors réintégré dans le 1er château qui est refermé et inséré dans le 2° château. Un test d'« entrée-sortie » du porte source est réalisé 3 fois pour vérifier la manœuvrabilité du porte-source.

Réflexion sur l'acquisition d'un étui dont le sens de reconditionnement n'a pas d'impact.

Mise à jour des procédures : la source dans son étui doit être replacée dans son château par un manipulateur formé.

Mise à jour des formations des manipulateurs de cette source avec prise en compte de cet évènement.
