Découverte de pierres radioactives dans un musée

Fiche issue d'un incident français

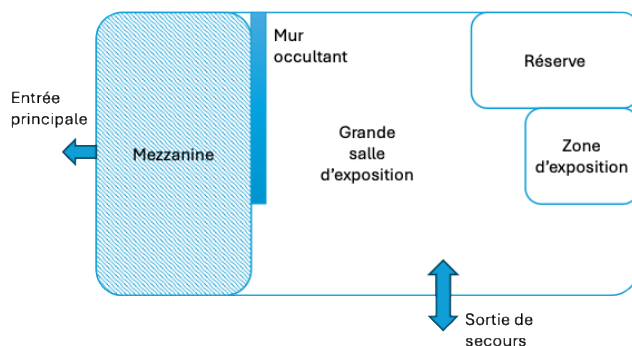
Figure 1. Schéma de principe du lieu d'intervention

L'équipe s'est déployée dans un musée, comprenant une grande salle d'exposition, une mezzanine et une pièce à part servant de réserve, où l'objet suspect était entreposé.

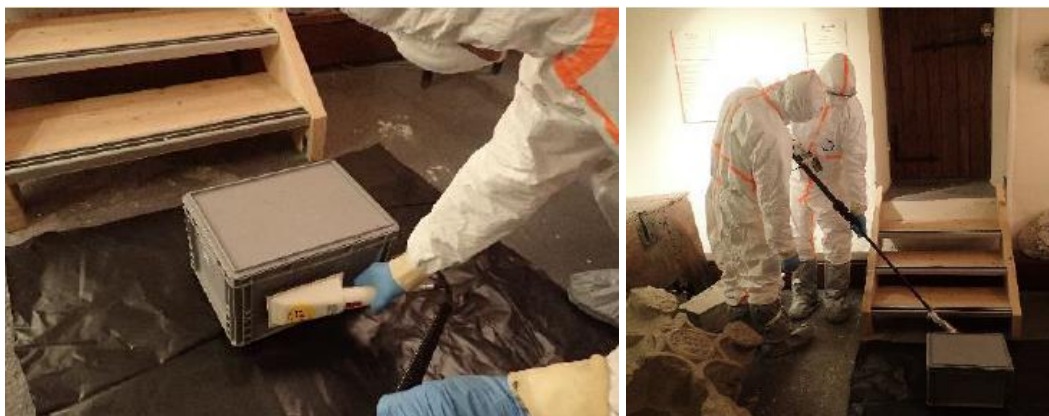
Figure 3. Photos de l'intervention sur la première caisse

La caisse initialement identifiée est localisée dans un renforcement derrière un évier. Une mesure à 10 cm indique un DeD de 75 μ Sv/h, bien inférieur aux 300 mSv/h annoncés.

Des mesures ictométriques alpha/bêta révèlent une contamination externe sur la caisse. Elle est déplacée sur un polyane, conditionnée et isolée.

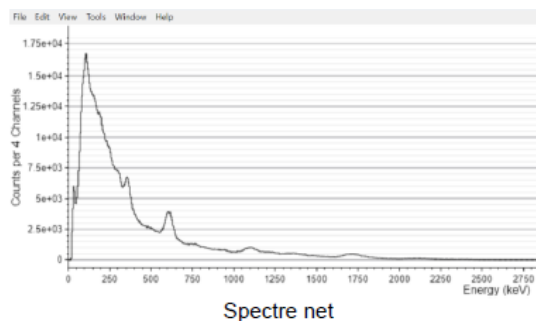
Figure 5. Spectre de la caisse 1 - uranium naturel

Une spectrométrie gamma réalisée à 2 m confirme la présence d'uranium naturel. Le spectre présente un profil typique, bien que peu lisible en raison des interactions internes au minéral.

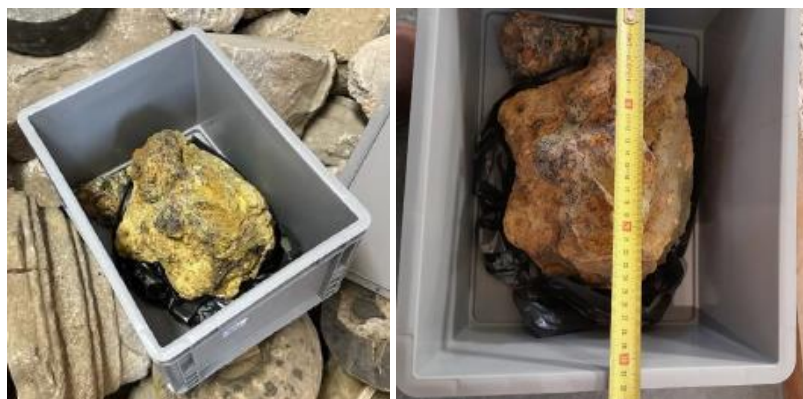
Figure 6. Photos de la pierre n°1

Le cheminement au sol est protégé par une bâche polyane sur l'ensemble du parcours d'afin d'éviter le transfert de contamination. Après ouverture, il est constaté que la caisse contient une pierre.

Les débits d'équivalent de dose émis par la plus grosse pierre contenant de l'Uranium naturel sont conséquents au contact mais faible à 1m. Toutefois, compte tenu du poids de la pierre lors d'une opération de manutention celle-ci est collée au corps du porteur. Ainsi, sur une manutention de 5 min la dose estimée est de :

- Corps : 12 μ Sv
- Mains : 13 μ Sv

Ces doses sont faibles, mais en cas de manipulations fréquente la dose cumulée peut être importante.

Il existe également un risque de contamination interne aux particules Alpha en cas de contact direct de la pierre avec les mains non protégées de gants.

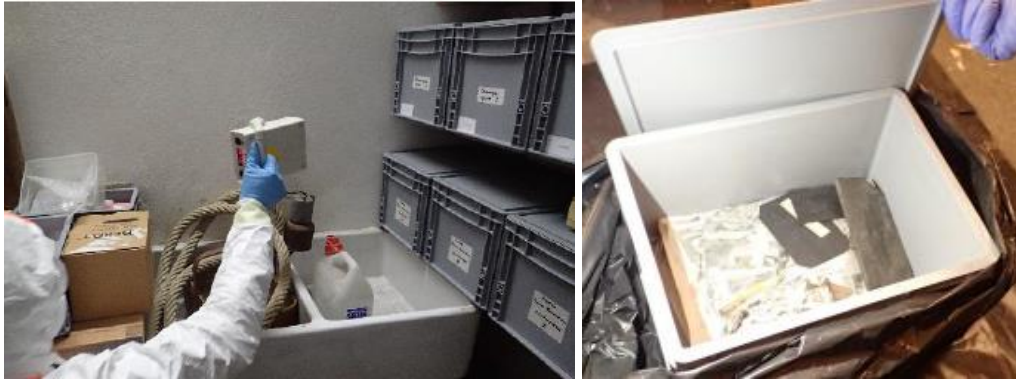
Figure 7. Photos des mesures et de l'intérieur de la caisse 2

Deux autres caisses sont découvertes. Les niveaux de radioactivité sont faibles. Les mesures alpha/bêta sont proches du bruit de fond. Les spectrométries confirment également la présence d'uranium naturel. Aucun transfert de contamination n'est détecté.

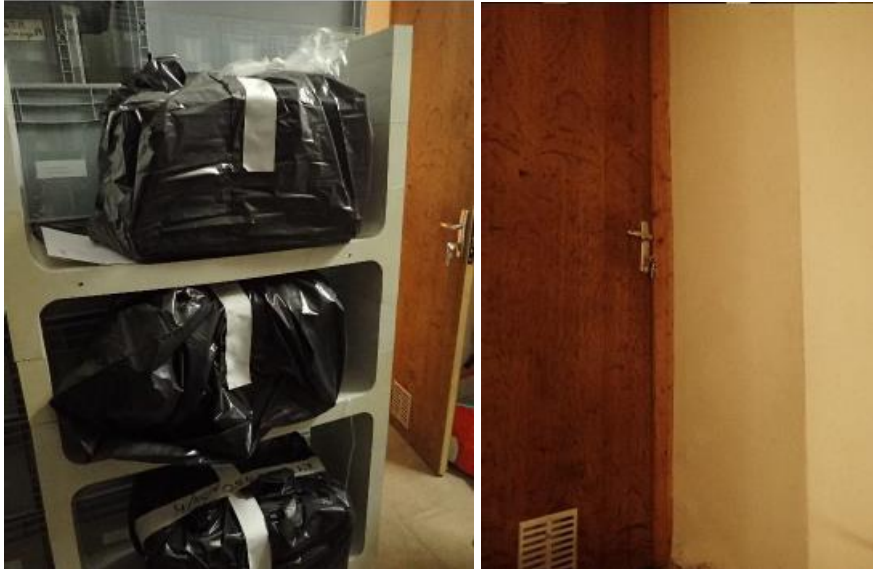
Figure 15. Stockage temporaire avant passage de l'Andra

Les trois caisses et la boussole sont stockées sous emballage plastique sur une étagère à l'entrée du local de stockage hors de l'axe de la porte. Les murs font 70 cm d'épaisseur, les mesures ne dépassent pas $0,15 \mu\text{Sv/h}$. Au niveau de la porte, le débit de dose est de $0,2 \mu\text{Sv/h}$ et le taux de comptage sur un ictomètre Béta de $3,3 \text{ c/s}$. Les valeurs sont du niveau du bruit de fond.

L'Andra est également contactée afin d'organiser la récupération des pierres et de la boussole. Dans le cadre de la découverte de matières radioactives par des particuliers sans lien direct avec son acquisition, une prise en charge totale ou partielle de l'enlèvement est possible après passage en commission nationale dans le domaine des aides radioactifs (CNAR).

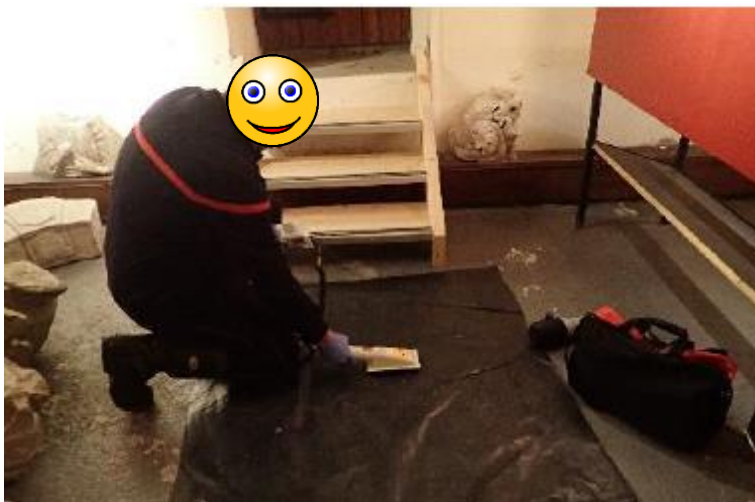
Figure 16. Contrôle de la zone d'intervention après le conditionnement

- **DED mesurés** : Entre 0,3 μSv/h et 75 μSv/h selon les objets.
- **Contamination** : Une seule caisse présente une contamination alpha/bêta significative, sans transfert sur le sol ni sur les EPI.
- **Spectrométrie** : Uranium naturel et Ra-226 confirmés.
- **Dosimétrie** : Nulle ou très faible. Aucun intervenant n'a reçu de dose significative.
- **Effets environnementaux** : Absence de contamination du matériel, des locaux ou des intervenants.
