Fiche issue d'un incident français

Blocage d'une source de radiographie hors de l'appareil

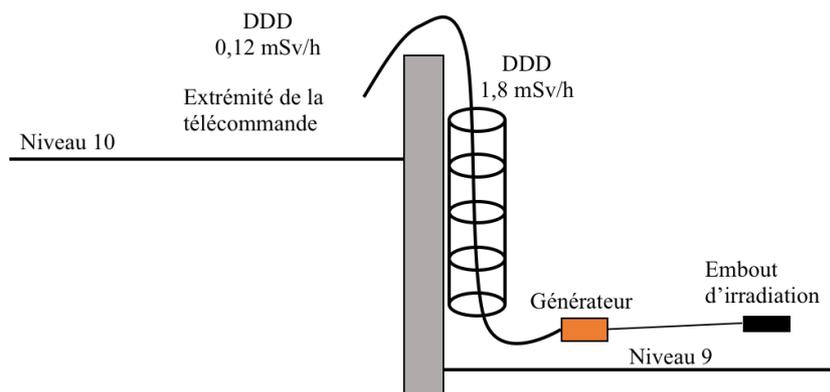
- Le gammagraphe et les accessoires sont difficilement accessibles
- La télécommande est à un étage tandis que le gammagraphe est à l'étage inférieur avec la source.
- La télécommande est enchâssée dans la crinoline qui relie les deux étages. L'extrémité de la télécommande est positionnée derrière un mur de 2m d'épaisseur. Cette configuration permet aux radiologues de s'abriter lors de l'exposition mais rend toute intervention d'urgence difficile.
- L'embout d'irradiation fixé à la gaine d'éjection est attaché à la tuyauterie à contrôler au moyen d'extenseurs. Selon un opérateur, la gaine forme une boucle pour assurer le positionnement adéquat de l'embout d'irradiation contre la tuyauterie
