## Incendie avec présence de détecteurs de fumée ionique et de paratonnerre radioactif

Fiche issue d'un incident français

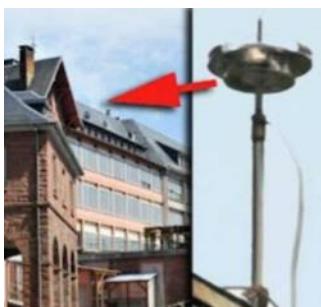
Rapidement la présence d'un second paratonnerre radioactif est confirmée, ainsi que la présence de détecteurs ioniques dans toutes les chambres. Le modèle du paratonnerre est identifié sur internet, il s'agit d'un modèle Préventor d'Indelec à base de Radium 226.

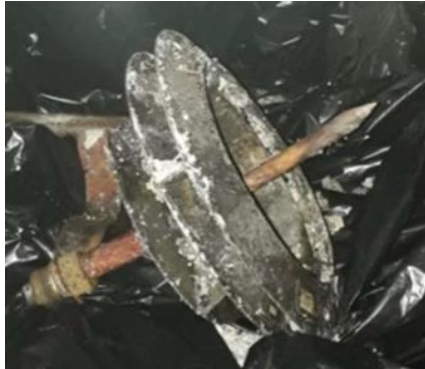
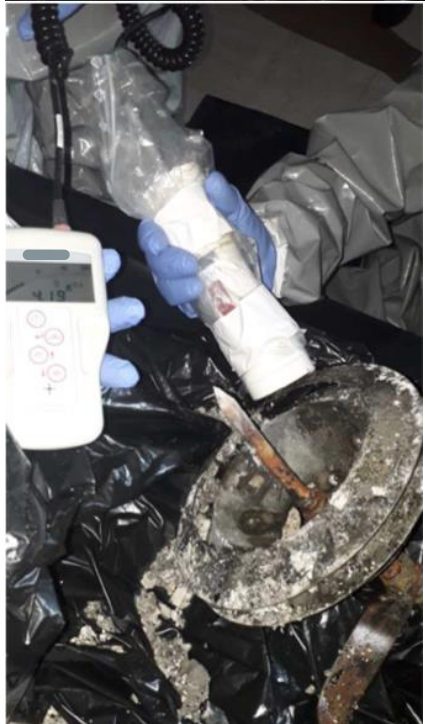
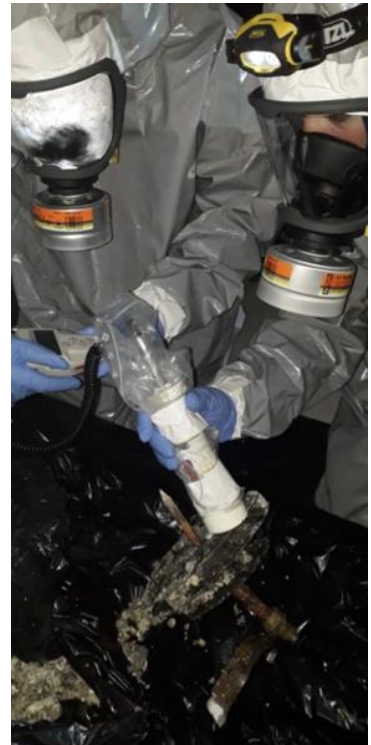
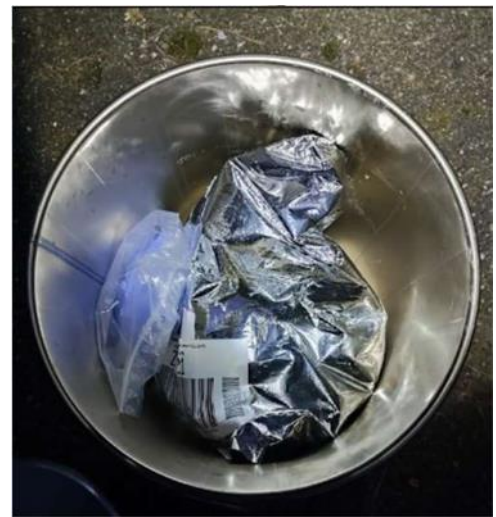
- Conditionnement du paratonnerre dans un fût de transport ANDRA. La zone de travail est protégée par une bache plastique. Le mat est découpé selon le guide de récupération des paratonnerres de l'ANDRA. Une spectrométrie Gamma a confirmé la présence de Radium 226 dans le paratonnerre.

Le quatrième étage étant totalement effondré, une première recherche de détecteur de fumée est entreprise. Elle se révèle infructueuse compte tenu du volume de gravats à contrôler. Les recherches sont stoppées et la consigne laissée aux personnes en charge de leur évacuation (société privée).
