Irradiation d'un travailleur sur un site industriel

Fiche issue d'un incident belge

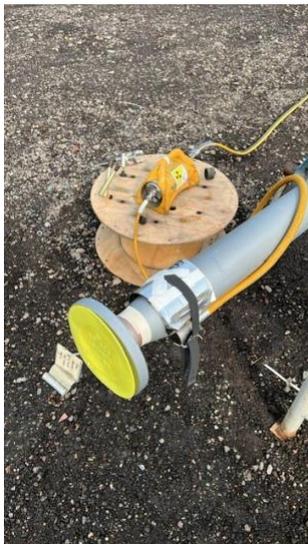
Deux opérateurs de radiologie industrielle (un radiologue (RPO) et un aide radiologue) interviennent sur un site industriel afin de réaliser un contrôle par radiographie de 2 soudures sur une canalisation (3 expositions par soudure) avec une installation similaire à celle de la Figure 1.

Figure 1. Contrôle de soudure sur une tuyauterie

Pour ce faire ils utilisent un appareil de gammagraphie équipé d'une source de ^{75}Se d'une activité de 0,737 TBq ; l'intervention est programmée avant l'heure d'ouverture du site industriel.

La gaine d'éjection et son collimateur sont placés au contact de la canalisation, le temps de pose est de 11 min par exposition.
